Opinia techniczna

Stanu technicznego elementów budynku

Rodzaj: **Budynek użyteczności publicznej** [REDACTED]

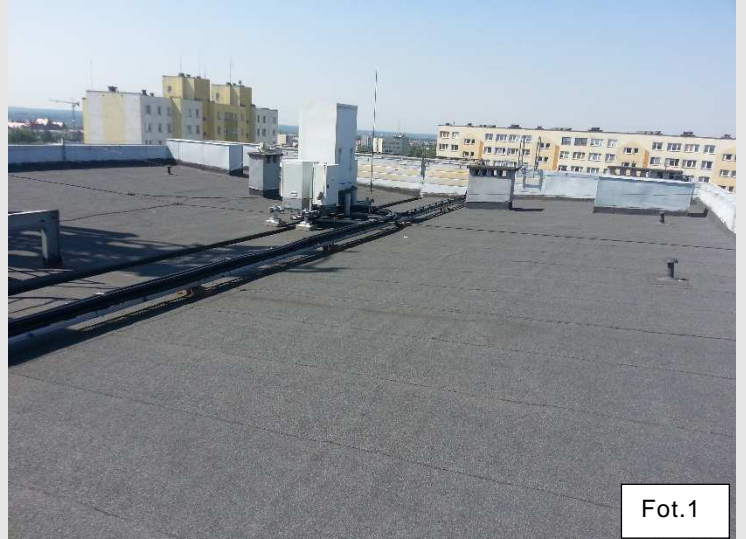
Widok ogólny pokrycia dachowego

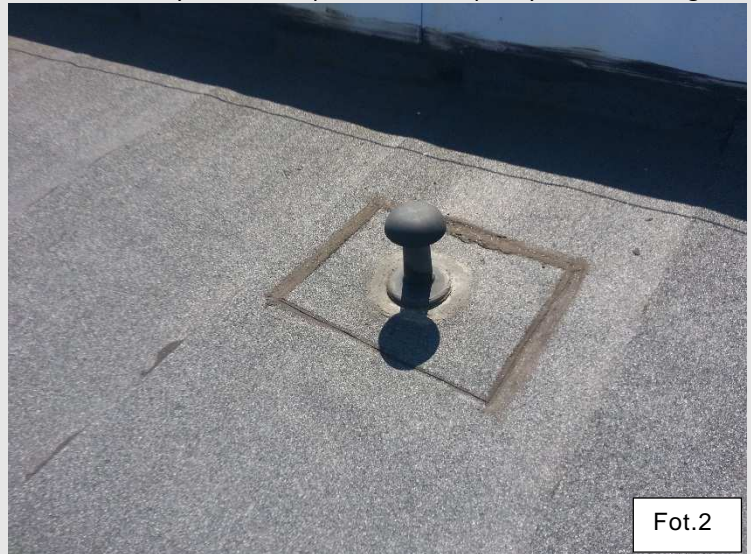
Prawidłowo wykonane odpowietrzenia pokrycia dachowego

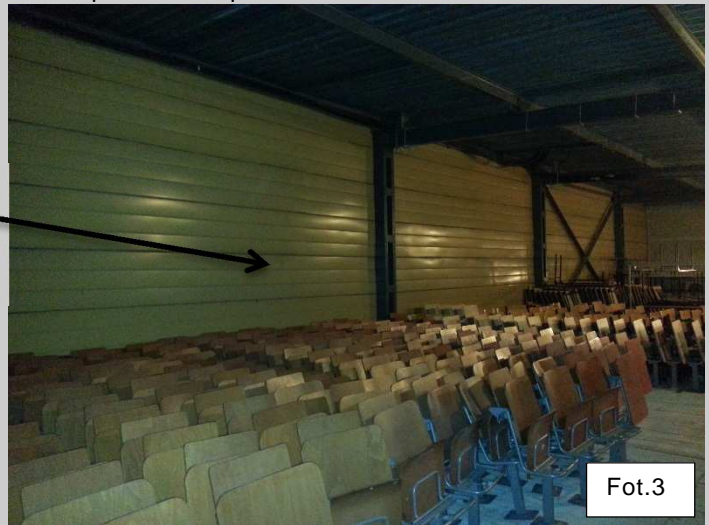
Fot.3

Widok przestrzeni poddasza

Ściany z płyt warstwowych

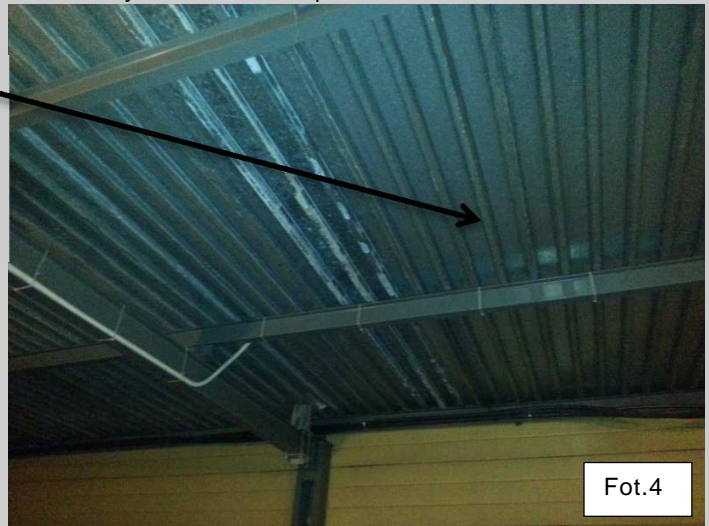
Fot.4

Konstrukcja dachu i ścian poddasza

Płyty trapezowe pokrycia dachowego

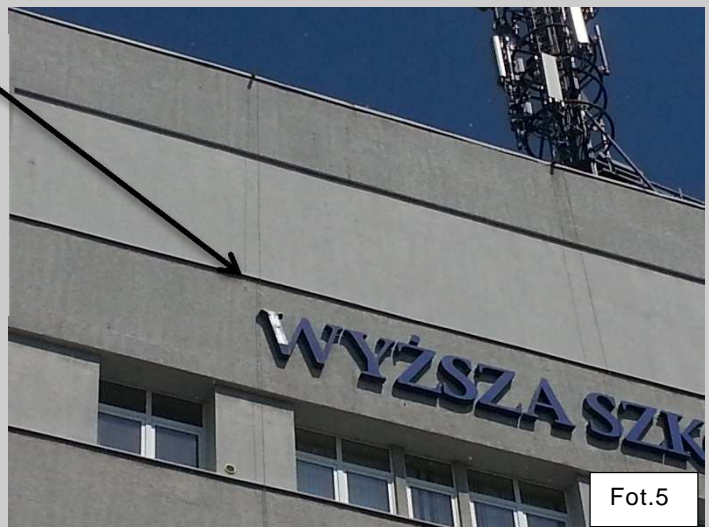
Fot.5

Miejsce przecieku do wnętrza budynku

Powstawaniem przecieków do wnętrza budynku są nieszczelności elewacji powyżej gzymsu (fot.5). Elewacja posiada liczne małe rysy, przez które przy silnym lub długotrwałym deszczu dochodzi do przecieku wody (fot. 8). Sytuację pogarsza fakt, że pod tynkiem znajduje się wełna mineralna, która ułatwia migrowanie wody opadowej. Woda opadowa, która przedostała się przez elewację spływa do obróbki blaszanej gzymsu i po niej do wnętrza budynku (wadliwie wykonana obróbka).

W związku z tym, że przecieki wynikają z rys na elewacji konieczne jest ich usunięcie. W tym celu zaleca się:

- Zmycie elewacji myjką ciśnieniową

- Zagruntowanie elewacji gruntem głęboko penetrującym np. CT17
- Wymiana dolnej części elewacji (wg, rysunku)

- Ponowne przespachlowanie elewacji z wtopieniem siatki elewacyjnej
- Otynkowanie tynkiem mineralnym np. baranek 2mm
- Pomalowanie farbą silikonową nr. Caparol

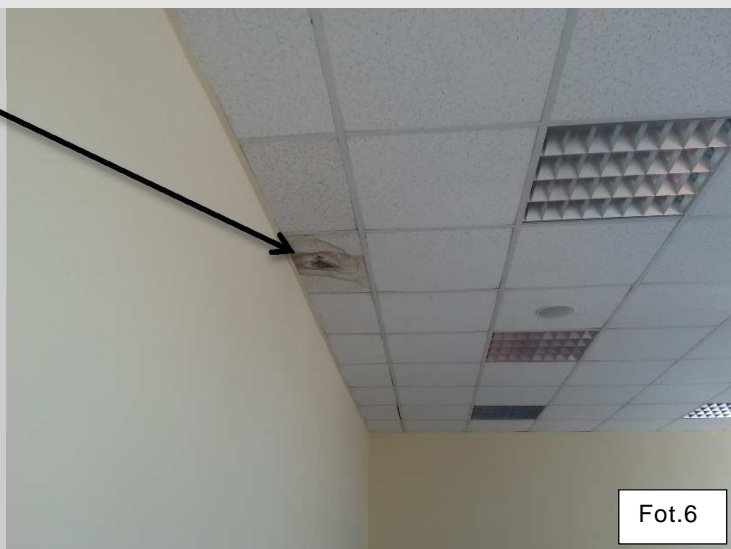
Fot.6

Widoczne zacieki na
sufitach podwieszanych

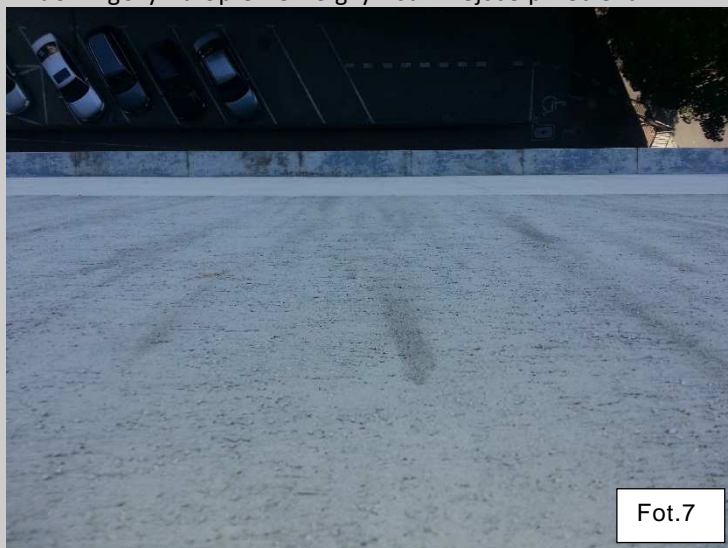
Fot.7

Widok z góry na opierzenie gzymsu-miejsce przecieku

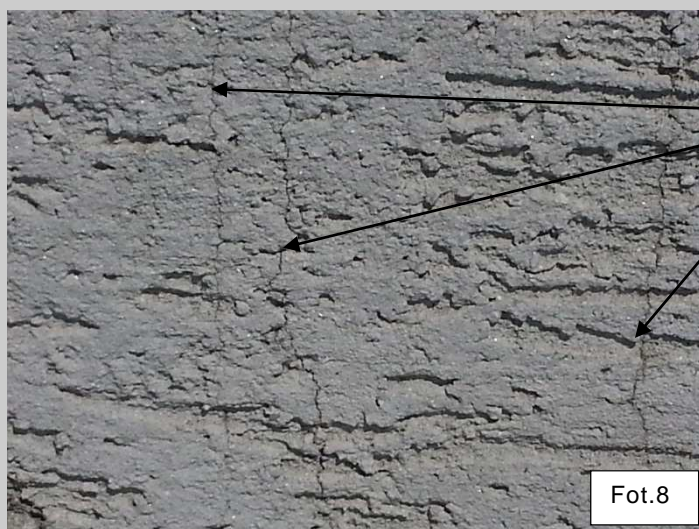
Fot.8

Zbliżenie na pęknięcia-rysy elewacji

Liczne
mikropęknięcia na
tynku elewacji
