## Opinia techniczna

### Stanu technicznego elementów budynków

Rodzaj: **Budynek użyteczności publicznej**

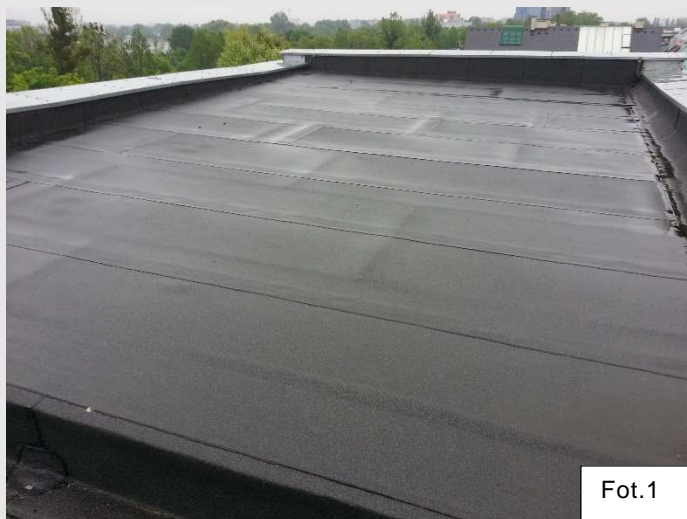
Nieotynkowane i niepomalowane murki attyk. Mała grubość masy szpachlarkiej z widoczną siatką zbrojącą

- W pierwszej kolejności należy ponownie przespachlować ściany attyk wraz z wtopieniem siatki elewacyjnej, następnie otynkować tynkiem mineralnym (baranek 2,0mm) i pomalować farbą silikonową.
- Na całej powierzchni dachu zamontować kominki wentylacyjne, które odprowadzą parę wodną gromadzącą się pod pokryciem papowym tworząc pęcherze papowe. Kominki należy wykonać wg. poniższych schematów.

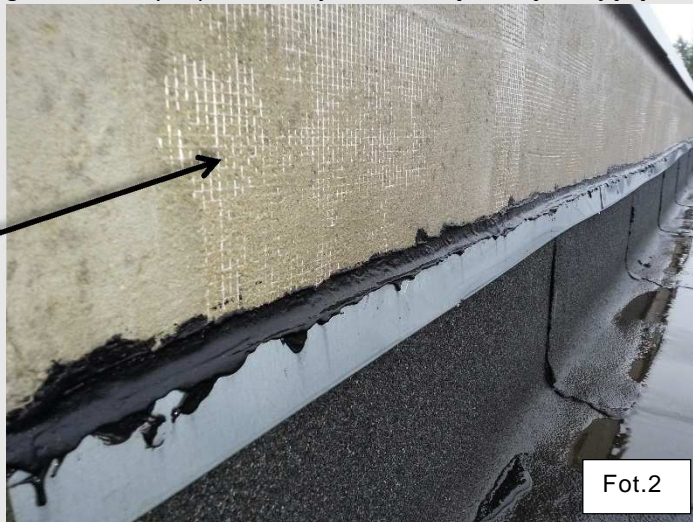
Widoczna siatka zbrojąca powinna być wtopiona w zaprawę-zbyt mała grubość zaprawy klejowej. Brak tynku i malowania

Cześci attyk bez siatki zbrojącej-prawdopodobnie uszkodzone przez ptactwo.

Kawery w styropianie prawdopodobnie zrobione przez ptactwo-brak siatki zbrojącej-elewacji.

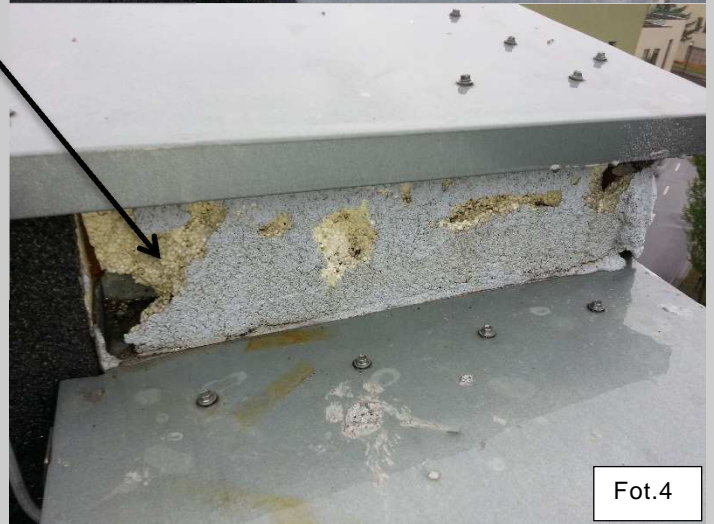
Fot.4

Cała attyka nieotynkowana i niepomalowana

Uszkodzenia nawierzchni schodów

Pęcherze papowe

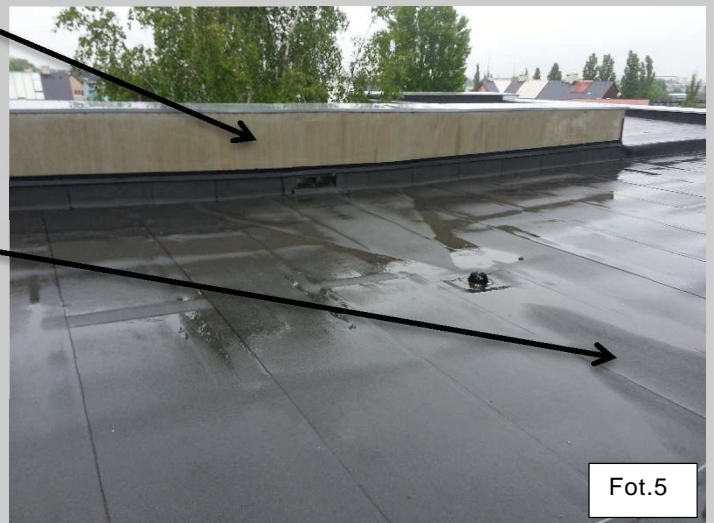
Fot.5

Nieobrobiona krawędź atyki pod opierzeniem attyk.  
Widoczna pianka montażowa i siatka zbrojąca.

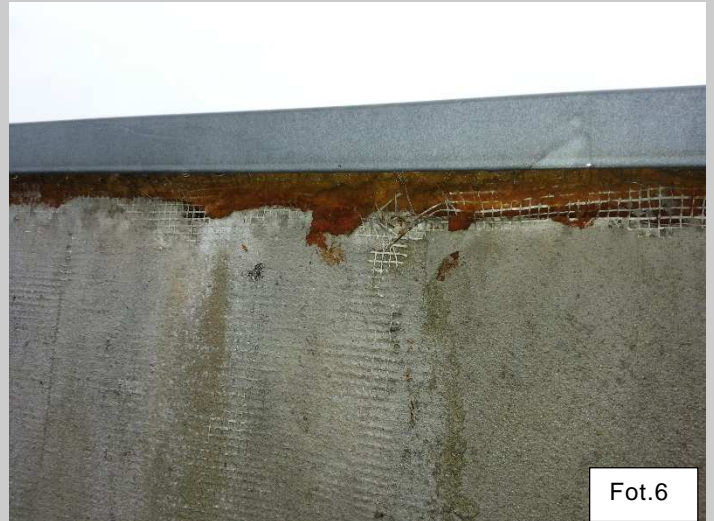
Zastoiska wody opadowej świadczą o złej, jakości wykonania robót.

Pęcherze papowe

Ponadto zastosowana do pokrycia dachu papa wierzchniego krycia posiada liczne pęcherze papowe. Świadczą one o przenikaniu pary wodnej przez warstwę dachu, i zatrzymywaniu się pary na dolnej powierzchni papy. Efektem tego zjawiska są widoczne pęcherze, które w przypadku pęknięcia lub przerwania będą miejscem kolejnych przecieków dachu. Ponadto w miejscach pęcherzy papa jest krucha, co znacznie przyspieszy destrukcję pokrycia. Poprawnie wykonane pokrycie dachowe posiada kominki odpowietrzające, które odprowadzają przenikającą przez dach parę wodną na zewnątrz, uniemożliwiając jej „zbieranie” pod powierzchnią papy.

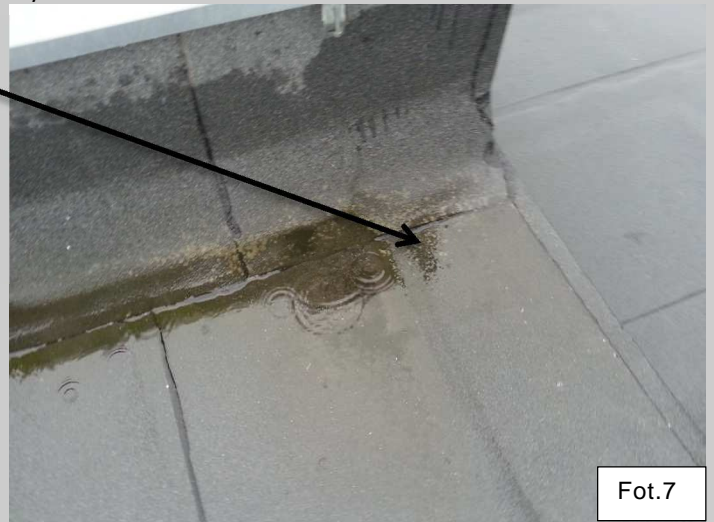
Ślady po zalaniach przez nieszczelne pokrycie dachowe szczególnie przy attykach.

Za główną przyczynę przecieków dachu uważa się niewłaściwe wykonanie murków attykowych. Murki nie zostały wykonane zgodnie z technologią i sztuką budowlaną. Murki attyk ocieplono, wykonano warstwę szpachlową z zatopieniem siatki zbrojącej, ale nie otynkowano i nie pomalowano. Warstwa kleju szpachlowego jest cienka, co powoduje, że zatopiona w niej siatka jest widoczna. Ponadto występują liczne uszkodzenia siatki (fot.6) oraz miejsca bez siatki elewacyjnej (fot.3 i 4). Wykonane w ten sposób wykończenie ścian attyk jest miejscem przecieków przez attyki i w efekcie przez dach. Zaobserwowane przecieki dachu mają miejsce wyłącznie przy attykach dachowych.

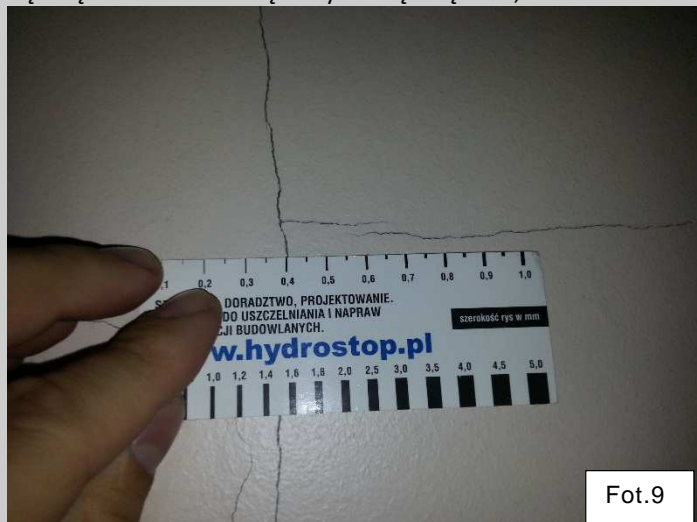
Fot.9

Pęknięcia ścian działowych

Stwierdzone pęknięcia ścian murowanych występują w okolicy osi 4-5 i K-L (fot.13). Pęknięcia mają równy pionowy przebieg przez całą wysokość ściany na każdym z pięter. Pęknięcia są spowodowane brakiem przewiązania ze sobą ścian murowanych w narożniku. Genezą tego problemu było prawdopodobnie wymurowanie w pierwszej kolejności ścian w osi 4-5 (ściany zakreskowane, jako konstrukcyjne) a dopiero później- np. podczas wykonywania ścian działowych, ściany w osi K- ściana wypełniająca. Z powodu tejże przerwy technologicznej doszło prawdopodobnie do nieprzewiązania ze sobą murów, co skutkuje ich osobną pracą i powstawaniem pęknięć na ich styku (fot.9).

- Nacięcie spoin wsporczych na głębokość 3-4cm z jednej i drugiej stronu ściany, w co 2 warstwie i wklejenie prętów  $\phi 6\text{mm}$  dł. 100cm na zaprawę cementową.
- Oczyszczenie, odpylenie i zagruntowanie ścian. Następnie ściany pokryć siatką elewacyjną wtopioną na zaprawę klejową.
- Wyszpachlowanie i pomalowanie ścian.

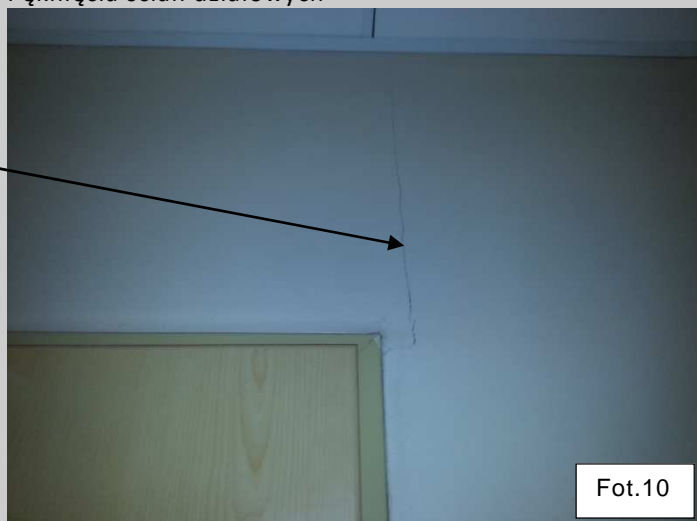
Fot.10

Pęknięcia ścian działowych z płyt g-k na łączach płyt.

Pęknięcia połączenia płyt g-k w ścianach działowych mogą mieć kilka przyczyn, min:

- Brak odpowiedniego połączenia płyt-z uwagi na nie wklejenie siatki zbrojącej na styku płyt lub jej niepoprawne klejenie
- Niewłaściwe zamocowanie, nieodpowiednia ilość słupków wypełniających ściankę działową - profile „C”
- Nie zastosowanie profilu drzwiowego lub podwójnych profili „C” w miejscu zamocowania ościeżnicy drzwiowej

Załącznik nr 1

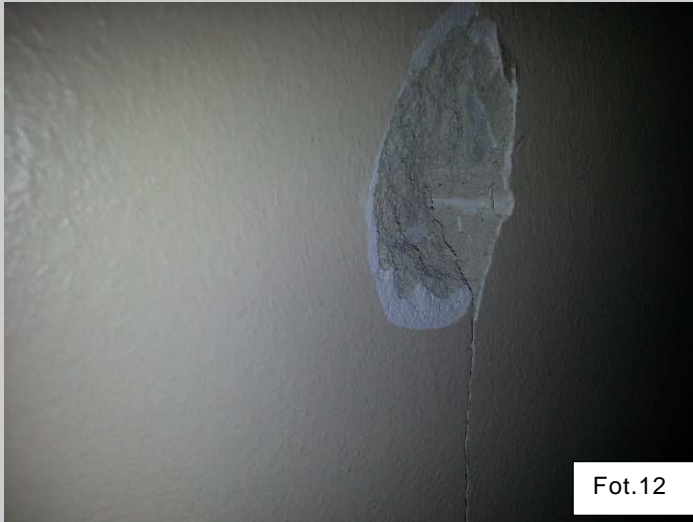
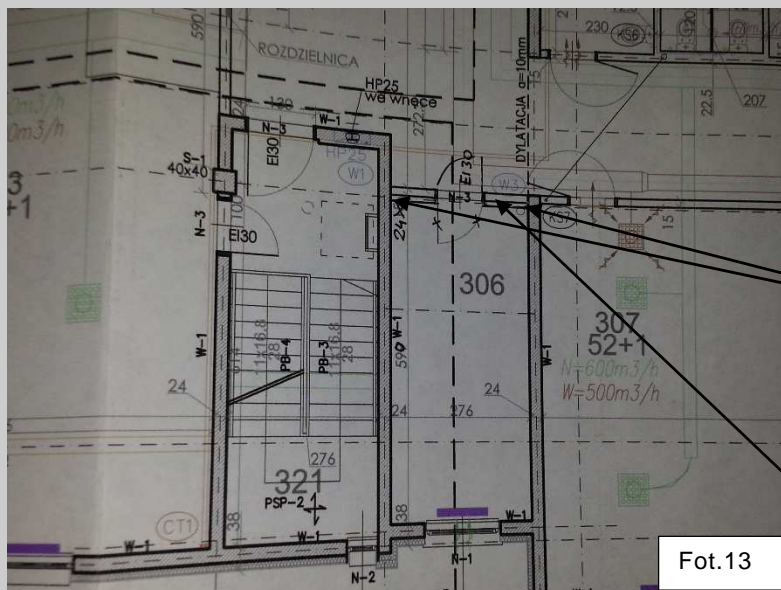
Miejsca pęknięć ścian-  
połączenie ściany  
wypełniającej ze ścianami  
konstrukcyjnymi

Ściana wypełniająca
