Opinia techniczna

Celem opracowania jest określenie przyczyny i sposobu usunięcia zawilgocenia ścian piwnic oraz przecieków wody przez ściany piwnic budynku szkolnego zlokalizowanego [REDAKTED] w Poznaniu na zlecenie dyrektora Gimnazjum [REDAKTED] w Poznaniu

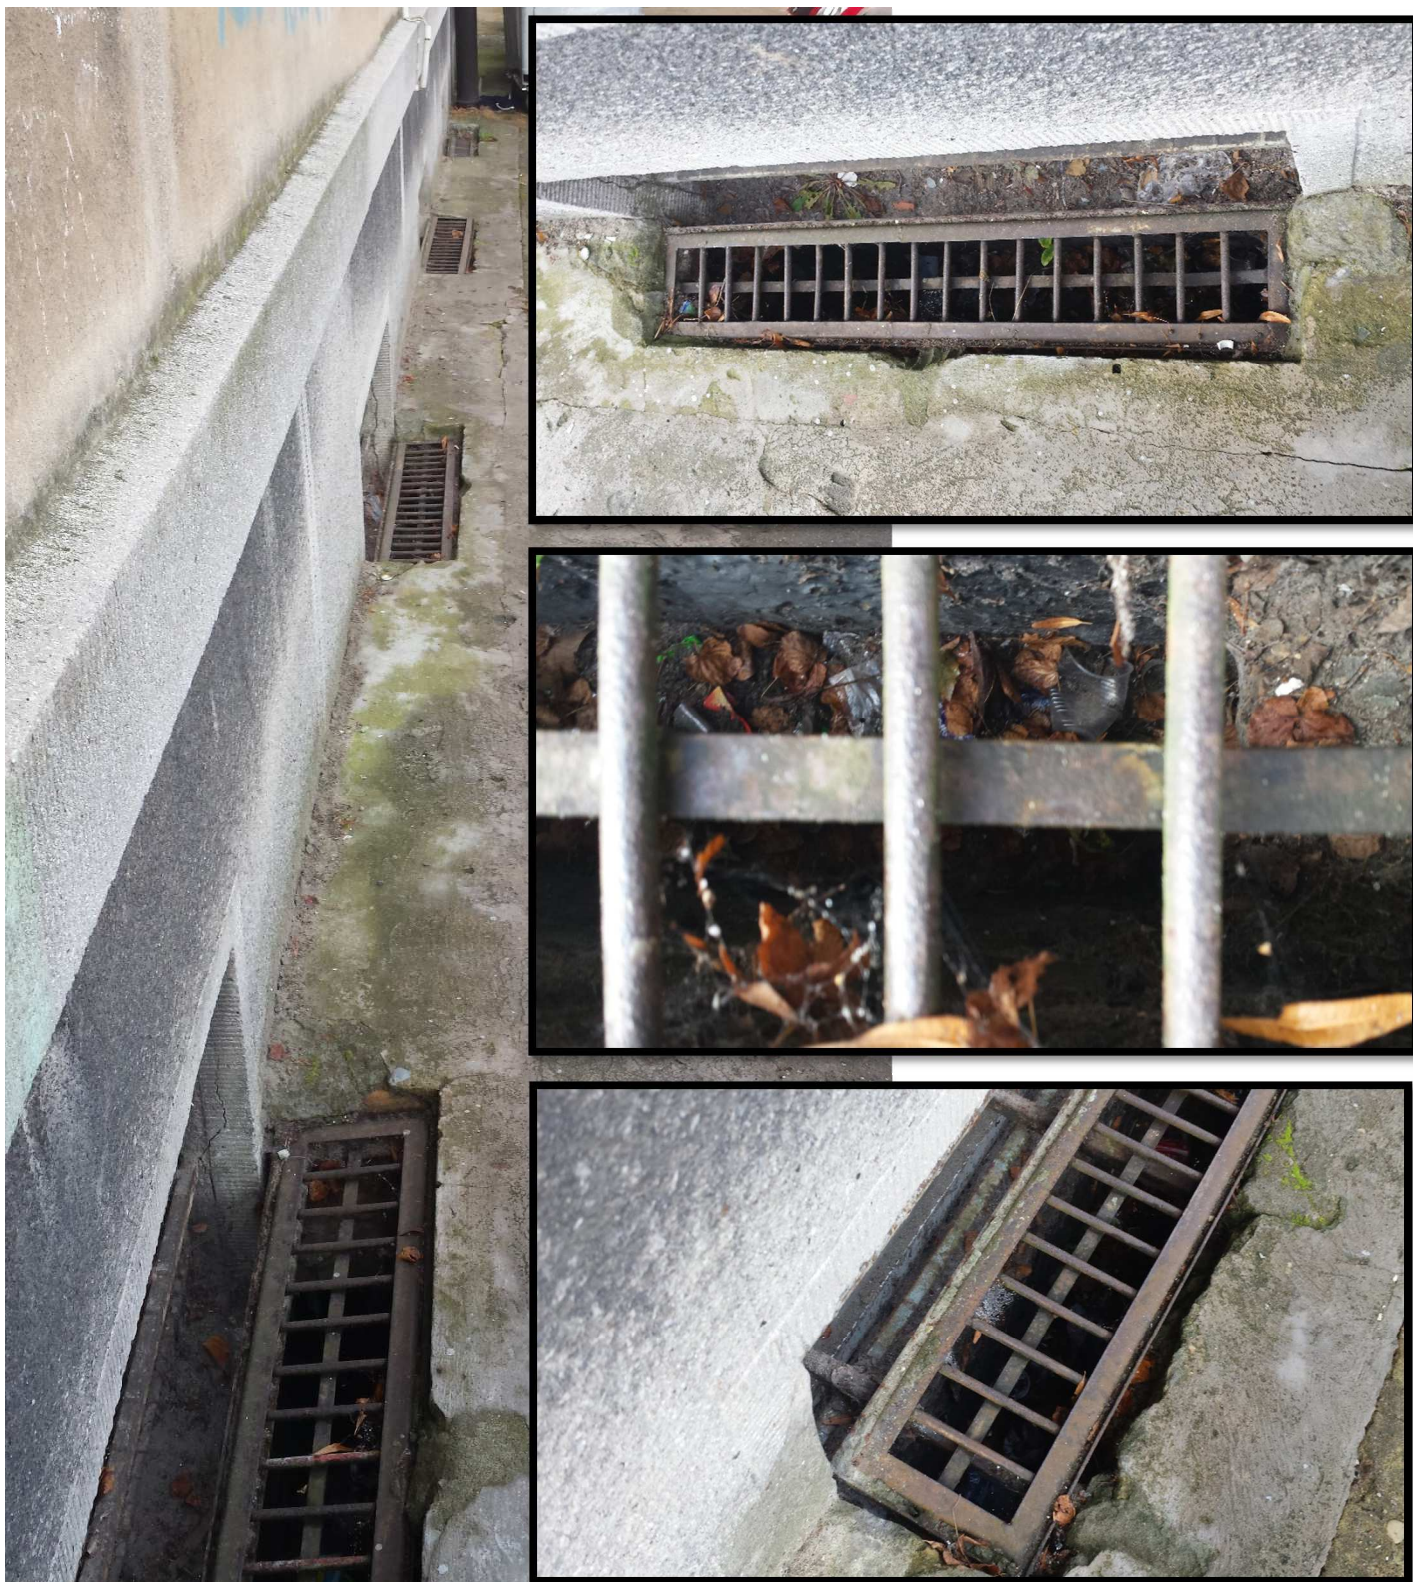
Na uwagę zasługuje fakt, iż w wyniku prowadzonych przez wiele lat modernizacji budynku, likwidacji uległa część studzienek-naświetli piwnic. Pozostała część nie jest utrzymywana we właściwym stanie technicznym- są zasypane liśćmi i innymi odpadkami. Zadaniem ww. studzienek jest zapewnienie pustki powietrznej pomiędzy ścianą piwniczną a gruntem. Powyższa pustka spełnia funkcję wentylacyjną co zapewnia naturalne osuszanie muru. W przypadku zasypania tej przestrzeni w połączeniu z brakiem izolacji pionowej ściany piwnic dochodzi do gromadzenia się wody opadowej pomiędzy obiema ścianami i stałego zwilgocenia ściany piwnicznej (rysunek nr 2).

Fotografia 2. Zachowane naświetla w oknach piwnicznych.

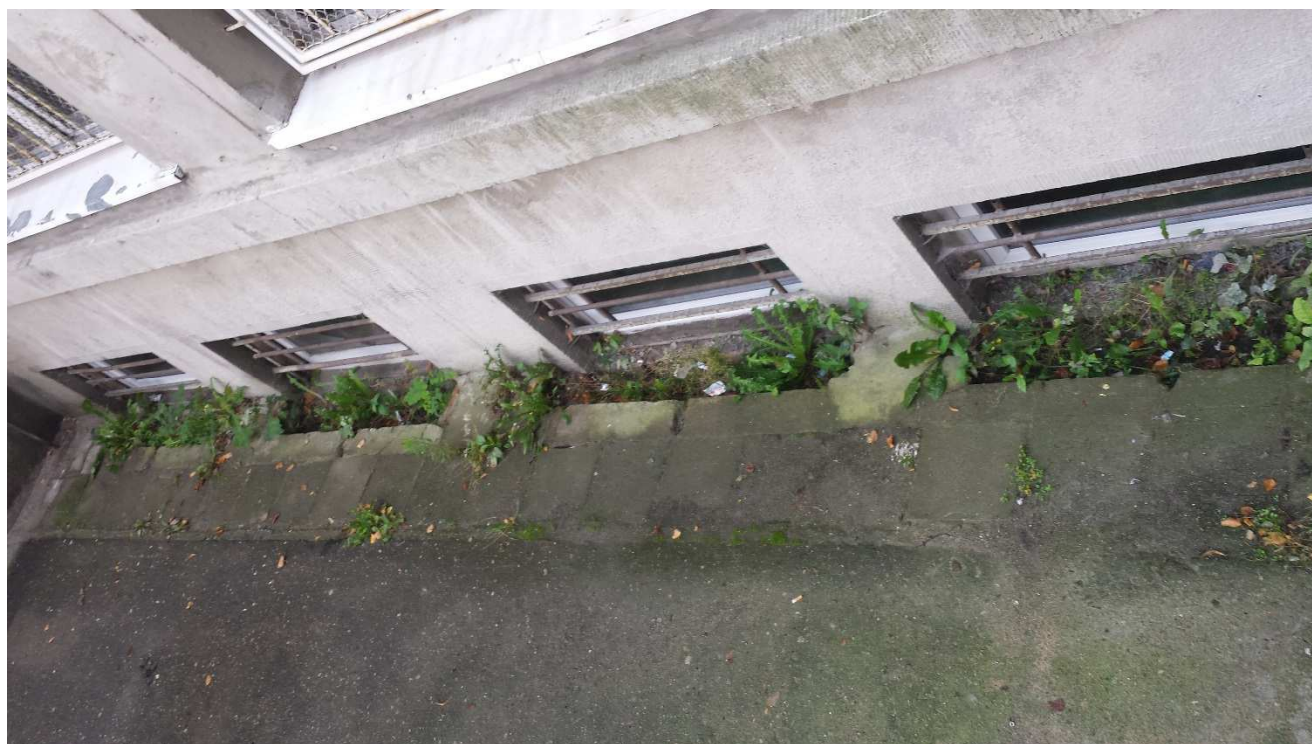
Fotografia 3. Zasypane naświetla w oknach piwnicznych.

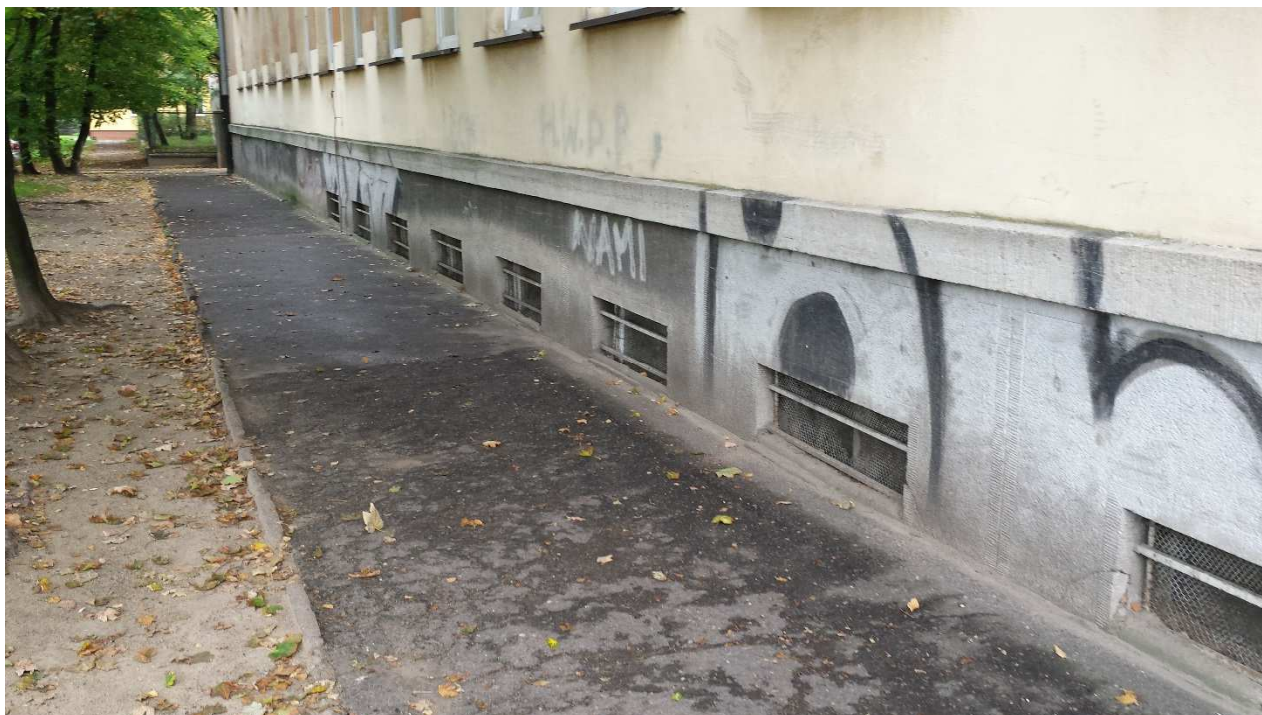
Fotografia 4. Zlikwidowane naświetla okien piwnicznych od strony ul. Przybyszewskiego

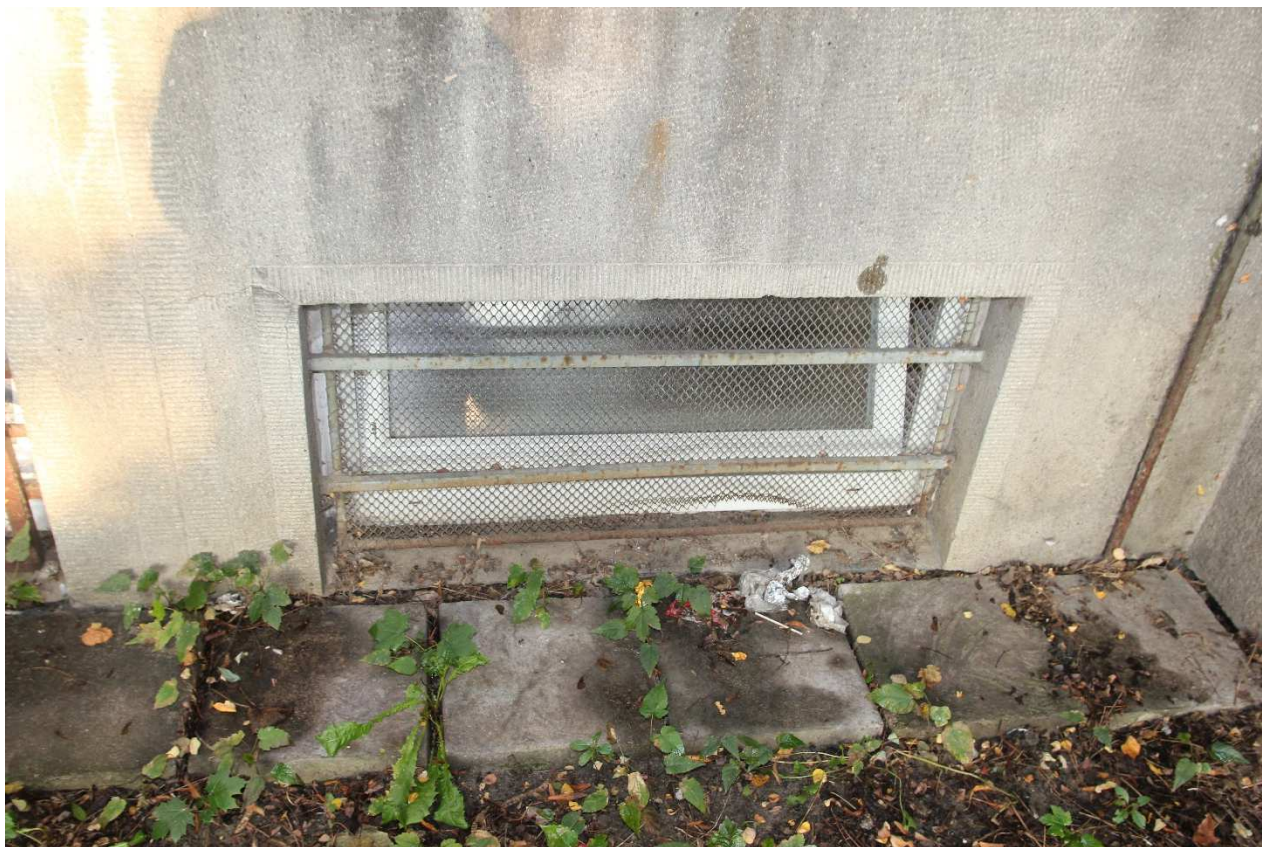
Fotografia 5. Zlikwidowane naświetla okien piwnicznych od strony tylnej budynku

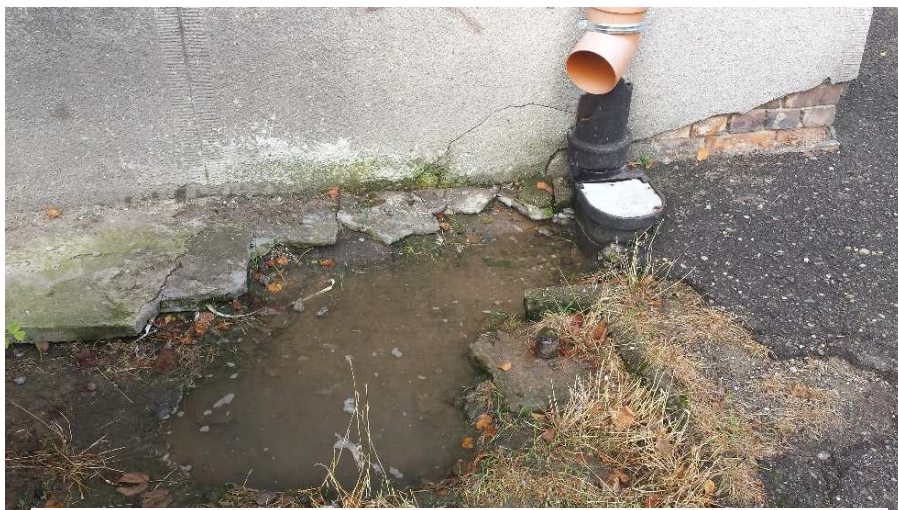
Po przeprowadzeniu powyższych prac wykop należy zasypać pospółką piaskową i wykonać opaskę żwirową. Teren wokół budynku należy obniżyć w celu umożliwienia osadzenia parapetów w oknach piwnicznych. Zadaniem pospółki jest zapewnienie swobodnego odprowadzenia wód opadowych do gruntu i dalej poniżej poziomu posadowienia. Obecne rozwiązanie opierające się na „uszczelnianiu” budynku betonowymi opaskami (fot. 7) powoduje pozorne odprowadzenie wody od budynku, jednak w efekcie z powodu znacznych

Fotografia 7. Niesprawne odprowadzenie wód opadowych do kanalizacji deszczowej oraz nieskuteczna opaska betonowa wokół budynku.

nieszczelności opaski betonowej przyczynia się do wprowadzania wody do budynku (woda zaskórna) a zarazem uniemożliwia jej swobodne odparowywanie i osuszanie gruntu.

Dlatego wskazanym jest po zrobieniu wszystkich robót izolacyjnych opaski żwirowej z otoczków 16-32mm o grubości ok

10cm. Opaskę należy ograniczyć betonowym opornikiem 8x30cm. Ostatecznie koniecznym jest również naprawa rur spustowych oraz czyszczaków żeliwnych, które sprzyjają niepożądanemu zrzutowi, dużych ilości wody opadowych w obrysie budynku.
