## PROTOKÓŁ Nr 1

**Sporządzony w wyniku kontroli okresowej stanu technicznego budynku/obiektu budowlanego (dokonywanej co 5 lat)**

**Rodzaj: Budynek mieszkalny wielorodzinny**

**Konstrukcja obiektu, rodzaj użytych materiałów budowlanych: Konstrukcja ścian murowana-tradycyjna, stropy gęstożebrowe Teriva, konstrukcja dachu drewniana krokwiowa oparta na ścianach murowanych, deskowana. Dach kryty papą.**

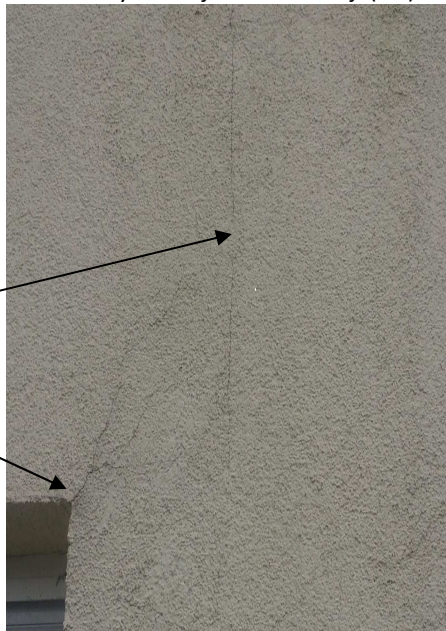
1.Tynki	Tynki cienkowarstwowe wykonane na ociepleniu budynku (BSO)	Dopuszczalny (70%)	<p>Liczne spękania tynku. Spękania wynikają z braku lub złego zakładu siatki elewacyjnej w narożnikach okiennych oraz w innych miejscach elewacji (fot).</p>

#### 5) Naprawa elewacji

Stwierdzone pęknięcia na elewacji wynikają z niewłaściwego wykonania warstwy zbrojącej z siatki. Powstałe pęknięcia pod kątem 45° w narożach okiennych wynikają z braku siatki zbrojącej-skośnej (20x35cm-rys 1, detal A), zaś pionowe lub poziome pęknięcia na elewacji wynikają z nieodpowiedniego zakładu siatek elewacyjnych (rys. 2)

W związku z tym, że warstwa zbrojąca z siatki jest elementem podtynkowym, do którego nie ma dostępu, jedyną skuteczną metodą naprawy jest ponowne wykonanie warstwy zbrojącej oraz warstwy tynku. W związku z tym zaleca się:

- a) **Usunięcie alg i porostów. W tym celu konieczne jest ich mechaniczne usunięcie poprzez zmycie elewacji myjką ciśnieniową z ciepłą wodą. Następnie elewację natryskuje się preparatem glono i grzybobójczym np. Alghesil Grunt.**
- b) Wykonanie nowej warstwy zbrojącej z siatki
- c) Otynkowanie np. tynkiem mineralnym typu baranek 2-3mm
- d) Pomalowanie elewacji farbą silikonową np. Muresko Premium firmy Caparol

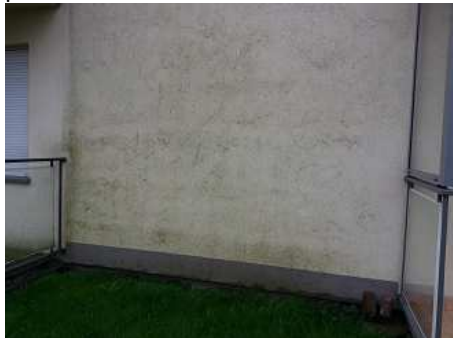
<p>Elewacja północna pokryta algami i porostami</p>

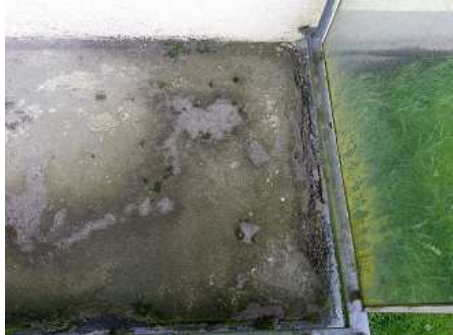
2. okładziny	Brak		
<b>III. Elementy ścian zewnętrznych.</b>			
1. attyki	Murowane	Dobry (10%)	
2. filary	Brak	-	
3. gzymsy	Brak	-	
4. balkony, loggie	Żelbetowe z betonem spadkowym w większości balkonów pokryte płytkami	Dostateczny (70%)	<p>Liczne balkony z uszkodzonymi płytkami cokołowymi. Balkony z nawierzchnią betonową w złym stanie technicznym.</p>

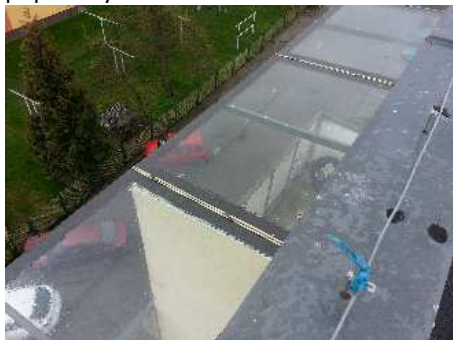
<p>Balkony ostatniej kondygnacji osłonięte szklanymi daszkami. Stan techniczny poprawny</p>

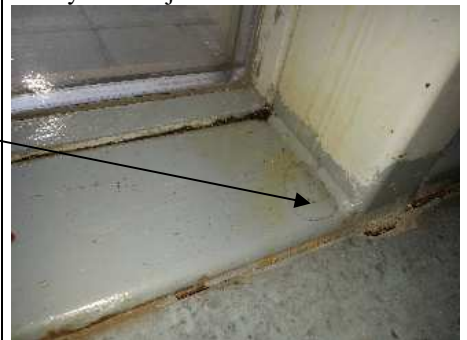
1. okna	Okna pcv	Poprawny (10%)	
	Fasa szklana na klatkach schodowych .Fasada szklana słupowo-ryglowa na konstrukcji nośnej z kształtowników stalowych.	Zły (95%)	<p>Elewacja szklana w złym stanie technicznym. Elewacja jest nieszczelna, co skutkuje zalewaniem wnętrza budynku podczas opadów atmosferycznych. Korozji ulega stalowa konstrukcja nośna fasady szklanej.</p>

### 6) Naprawa fasady szklanej

W celu ustalenia sposobu uszczelnienia przecieków fasady szklanej konieczne jest wykonanie **szczegółowej ekspertyzy/opinii technicznej**, która powinna obejmować:

- Demontaż części listew dociskowych
- Sprawdzenie stanu zewnętrznych uszczelnień-sznury uszczelniające EPDM
- Ocena czy istnieje możliwość pozostawienia drewnianych listew dociskowych w obecnej formie.

- Wybór metod naprawczych
- Ekspertyza/opinia techniczna powinna zostać przeprowadzona przez specjalistę od szklanych elewacji fasadowych z uprawnieniami budowlanymi**

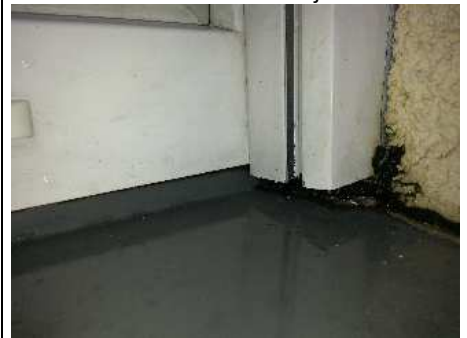
Ślady wody po przeciekach przez elewację szklaną		
	Parapety zewnętrzne. Stalowe malowane w kolorze.	Zły (90%)	<p>W wielu oknach źle osadzone parapety. Parapety nie osadzone w poziomie oraz ze złymi spadkami. Falc parapetu nie wchodzi pod ramę okna, co powoduje przedostawanie się wody za parapet, zasieki i uszkodzenia elewacji.</p>

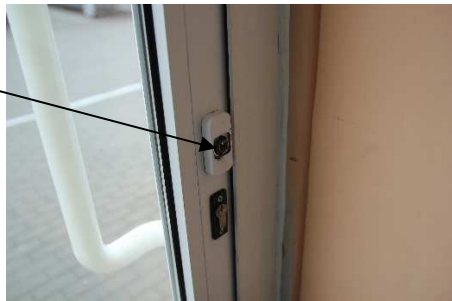
2. drzwi zewnętrzne	Drzwi pcv	Zły (90%)	<p>Drzwi w złym stanie technicznym. Wymagana co najmniej regulacja drzwi z uwagi na utrudnione otwieranie i zamykanie. Jedne z drzwi uszkodzone- brak klamki.</p>

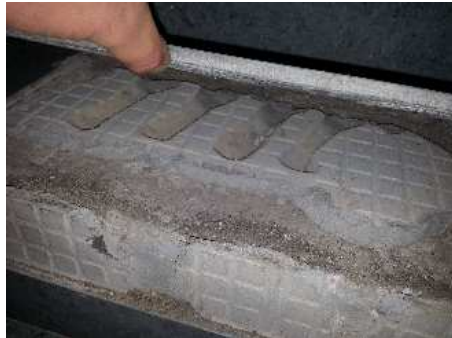
2. Schody wewnętrzne	Schody betonowe pokryte płytkami. Płytki zabezpieczone narożnikami aluminiowymi antypoślizgowymi.	Zły (90%)	<p>Płytki na schodach w złym stanie technicznym. W znacznej mierze odspojone, głucho i luźne. <b>W obecnym stanie płytki zagrażają bezpiecznemu użytkownikowi budynku.</b> Przyczyną zaistniałej sytuacji jest niewłaściwe przyklejenie płytek-punktowe na tzw. „placki” a nie całą powierzchnią na „grzebień”. Płytki obecnie utrzymują się dzięki samo-klinowaniu. Wypadnięcie jednej płytki będzie powodowało efekt domino-odpadanie kolejnych płytek.</p>

## 2) Naprawa pokrycia schodów z płytek.

W trakcie wizji lokalnej stwierdzono, że płytki na klatkach schodowych nie są przyklejone na całej powierzchni, co jest warunkiem koniecznym do prawidłowej pracy okładziny z płytek. Ponadto grubość kleju do przyklejenia płytek jest znaczna (nawet do kilku cm), podczas gdy najczęściej nie powinna przekraczać 5mm. Nie jest znany rodzaj użytej zaprawy do przyklejenia płytek jednak po zaobserwowanej skali uszkodzeń można domniemywać, że nie użyto klejów elastycznych.

Przy układaniu płytek zrezygnowano z zastosowania odstępow między płytkami-fug oraz nie wykonano przerw dylatacyjnych. W związku z tym w wyniku zmian temperatury spowodowanych nasłonecznieniem płytek przez szklaną fasadę dochodzi z uwagi na różną rozszerzalności cieplną płytek i kleju do naprężeń ścinających na styku płytka-klej. Zakładając, że wytrzymałość płytek na ściskanie jest zdecydowanie większa od wytrzymałości kleju dochodzi, zatem do zaobserwowanego na całym budynku ścięcia zaprawy na styku kleju z płytką.

W związku z tym zaleca się:

- Usunięcie istniejącej warstwy płytek
- Odkucie pozostałej warstwy kleju do płytek
- Zagruntowanie powierzchni gruntem głęboko penetrującym np. CT 17
- Wykonanie wylewki wyrównawczej w celu zmniejszenia grubości kleju do płytek
- Przyklejenie nowych lub starych płytek na klej wysokoelastyczny S2 i o wysokiej przyczepności C2, z zastosowaniem fug min. 3mm
- Na biegach schodów zalecane jest użycie płytek ryflowanych – antypoślizgowych

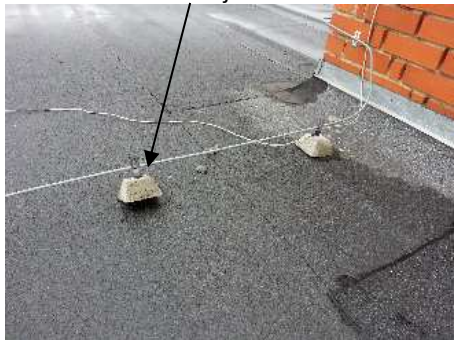
VI. Urządzenia i instalacje zamocowane do ścian i dachu budynku.			
1. Instalacja odgromowa	Z prętów stalowych ocynkowanych	Poprawny (90%)	<p>Miejscami luźne mocujące kostki betonowe- do doklejenia.</p>

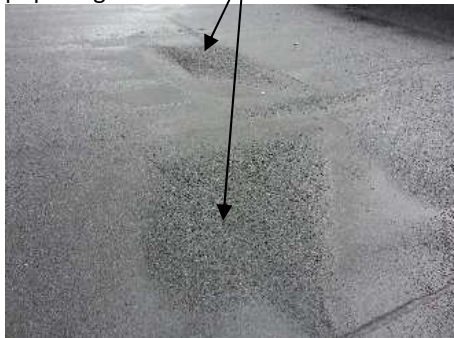
VII. Pokrycia dachowe.			
1. Poszycie	Papa	Zły (90%)	<p><b>Pokrycie w złym stanie technicznym.</b> Liczne pęcherze i wybrzuszenia pokrycia popowego.</p>

### 4) Naprawa pokrycia dachu

Podczas oględzin dachu stwierdzono liczne pęcherze i wybrzuszenia pokrycia dachowego. Papa w miejscu pęcherzy jest krucha co świadczy o zastosowaniu papy niskiej jakości np.: papa asfaltowa na welonie szklanym. Doraźnie należy wyciąć powstałe pęcherze

i w ich miejscu wkleić łaty nowej papy. Do krycia dachu zalecane jest użycie pap zgrzewalnych wierzchniego krycia **wysokomodyfikowanych SBS** do renowacji dachu i wentylacji podłoża. **W dłuższej perspektywie remontowej wskazane jest wykonanie nowego pokrycia dachowego.**

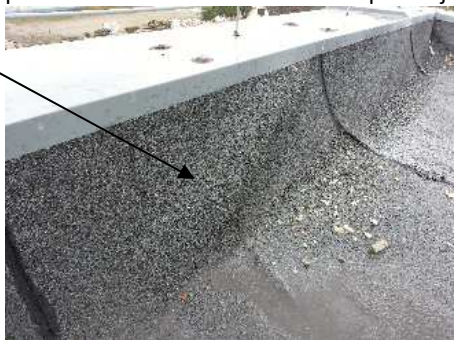
<p>Papa o znacznie obniżonej elastyczności i odporności na uszkodzenia-krucha. Przy atykach liczne wybrzuszenia i „naciągnięcia” papy. W niedługim okresie czasu prawdopodobnie dojdzie do jej przerwania i zalewania pomieszczeń poniżej.</p> <div data-bbox="528 1561 940 1646"> <p>Wybrzuszenia i „naciągnięcia” papy przy atykach</p> </div>

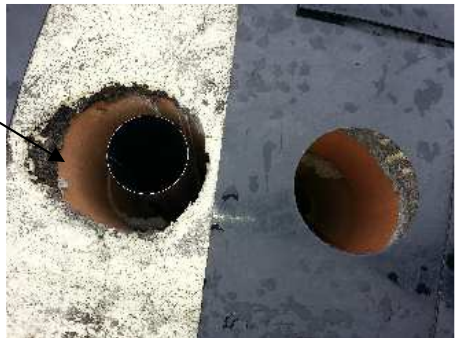
<p>Odspojenie papy przy wyłazie dachowym</p>  
2. Obróbki blacharskie	Z stalowe ocynkowane	Poprawny (20%)	
3. Rynny, rury spustowe	Z blachy ocynkowane	Dostateczny (50%)	<p>Brak rewizji i czyszczaków na rurach spustowych. Rury spustowe miejscowo uszkodzone mechanicznie.</p>  
4. Kominy, ławy kominarskie	Murowane	Zły (90%)	<p>Kominy z kształtek kominowych obmurowane z cegły pełnej. Kanały wentylacyjne otwarte umożliwiają przenikanie wody do kanałów.</p>

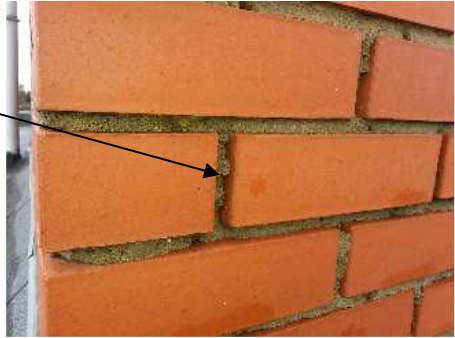
<p>Fugi kominów z licznymi ubytkami. Umożliwiają przenikanie wody do wnętrza komina.</p>

### 3) Zabezpieczenie kanałów kominowych od góry poprzez:

- Wybetonowanie „czapki kominowej wysuniętej ok 5cm poza obrys komina
- Zastosowanie na kanałach kominków wentylacyjnych np. typu turbo went. Kominki zabezpieczą kominy przed działaniem warunków atmosferycznych oraz uniemożliwią wdmuchiwanie zimnego powietrza do kanałów wentylacyjnych (fot. poniżej)
- Zamocowanie na krawędzi „czapki” betonowej obróbki blacharskiej „kapinos” (fot. poniżej)
- Zabezpieczenie „czapki” betonowej papą izolacyjną (fot. poniżej)
- Uzupelnienie fugowania murowanych kominów zaprawą do fugowania. Z uwagi na miejscami małą głębokość fugi zaleca się usunięcie starej fugi na głębokość ok 1,5-2cm i ponownego zafugowania zaprawą do klinkieru. Fugę należy wykonać na równo z licem cegły.
- Zabezpieczenie powierzchni licowej cegły poprzez naniesienie preparatu hydrofobowego zmniejszającego nasiąkliwość cegieł i zaprawy.

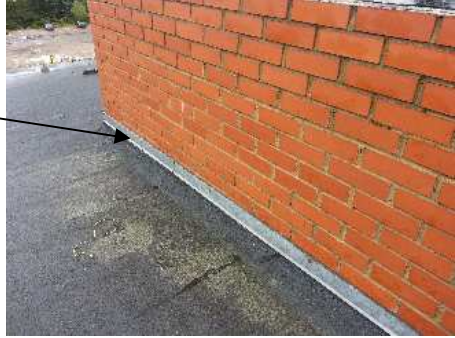
<p>Listwy kominowe w dobrym stanie technicznym nie są prawdopodobnie miejscem powstawania przecieków</p>

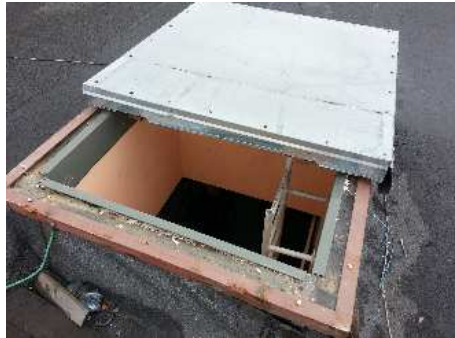
5. Wyłazy dachowe	Wyłazy stalowo-drewniane	Zły (100%)	<p><b>Wyłazy w złym stanie technicznym. Zagrożają bezpieczeństwu ludzi i mienia. Zamocowania klap wyłazów uszkodzone. Wyłazy wymagają natychmiastowej naprawy lub wymiany.</b></p>

##### 1) Naprawa lub wymiana wyłazów dachowych.

Zaleca się naprawę mocowania wyłazów dachowych, w sposób zapewniający bezpieczne otwieranie i zamykanie wyłazów, który ponadto uniemożliwi dostęp na dach dla osób nieupoważnionych. Z uwagi na wadliwą konstrukcję i znaczny ciężar istniejących wyłazów

dachowych wskazana jest wymiana wyłazłów na nowe np. typu kopułowego, które wyposażone są w siłowniki ułatwiające otwieranie kopułki (fot poniżej).

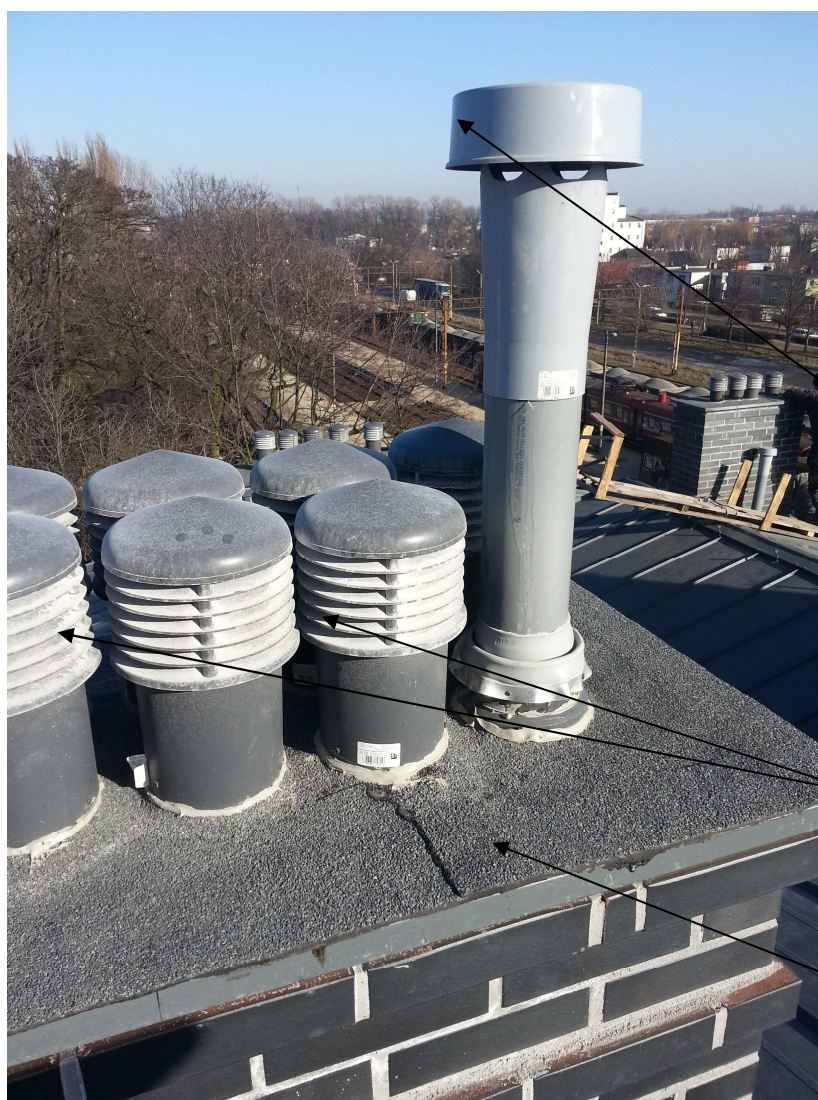
Odpowietrzenie kanalizacji wyprowadzone 50cm powyżej kanałów wentylacji grawitacyjnej.

Kominki wentylacyjne

„Czapka” betonowa pokryta papą i zakończona obróbką blacharską z kapinosem.

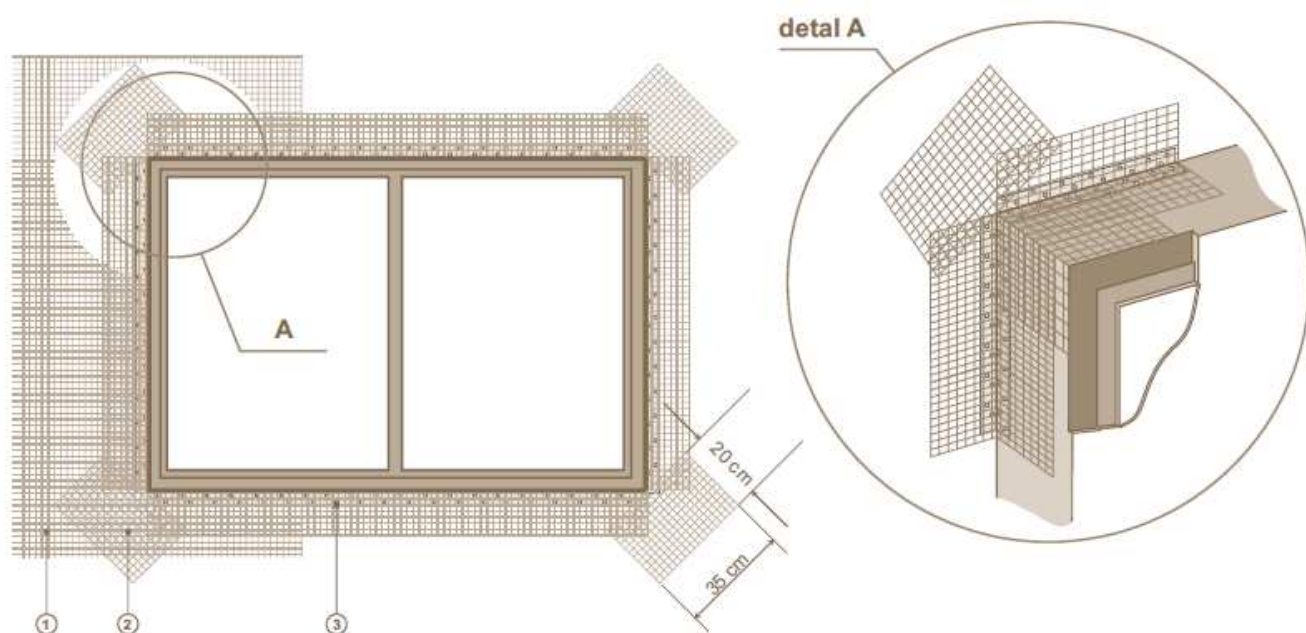
**Rysunek 1. Detal prawidłowego ułożenia siatki elewacyjnej**

#### Sposób przyklejenia siatki z włókna szklanego przy otworach okiennych i drzwiowych

- 1 - siatka z włókna szklanego (pas siatki dociąć do krawędzi narożnika)
- 2 - kawałki siatki wzmacniającej naroża otworu
- 3 - narożnik ochronny z siatką z włókna szklanego

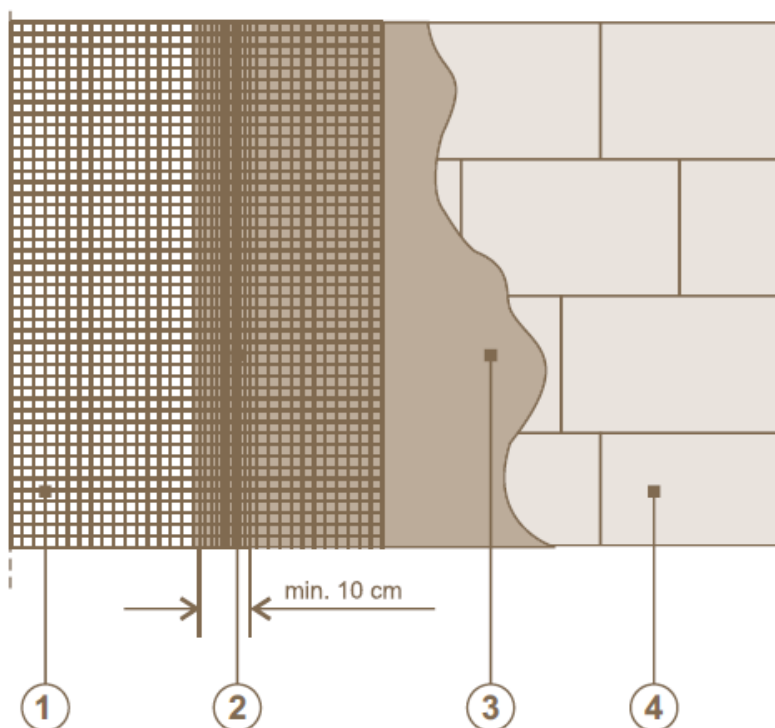
### Rysunek 2 Detal prawidłowego ułożenia siatki elewacyjnej

#### Zakłady siatki

- 1 - siatka z włókna szklanego
- 2 - miejsce nakładania się sąsiadujących pasów siatki z włókna szklanego
- 3 - warstwa zaprawy klejowej
- 4 - płyty termoizolacyjne

Podczas wtapiania siatki w warstwę zaprawy należy zwracać uwagę by zakłady pionowe i poziome wyniosły minimum 10 cm. Należy bezwzględnie przestrzegać zasady wywiniecia siatki na ościeża i podokienniki oraz na naroża pionowe ścian - w przypadku stosowania narożników ochronnych bez siatki - wywinając siatkę na sąsiednią ścianę na około 15 cm. W przypadku, gdy ściany budynku są narażone na uderzenia i uszkodzenia mechaniczne z uwagi na ich lokalizację przy np. chodnikach, przejściach, przejazdach, placach zabaw itp. - należy zastosować podwójną siatkę z włókna szklanego na całej wysokości ścian parteru. Po stwardnieniu zaprawy klejącej, w którą została zatopiona pierwsza warstwa siatki z włókna szklanego - należy nanieść drugą warstwę zaprawy i wcisnąć (wtopić) w nią kolejną warstwę siatki szklanej. Grubość warstwy zbrojonej z podwójną warstwą siatki powinna wynosić 6-8 mm.
