Opinia techniczna

Stanu technicznego elementów budynku

Rodzaj: **Budynek użyteczności publicznej** [REDACTED]

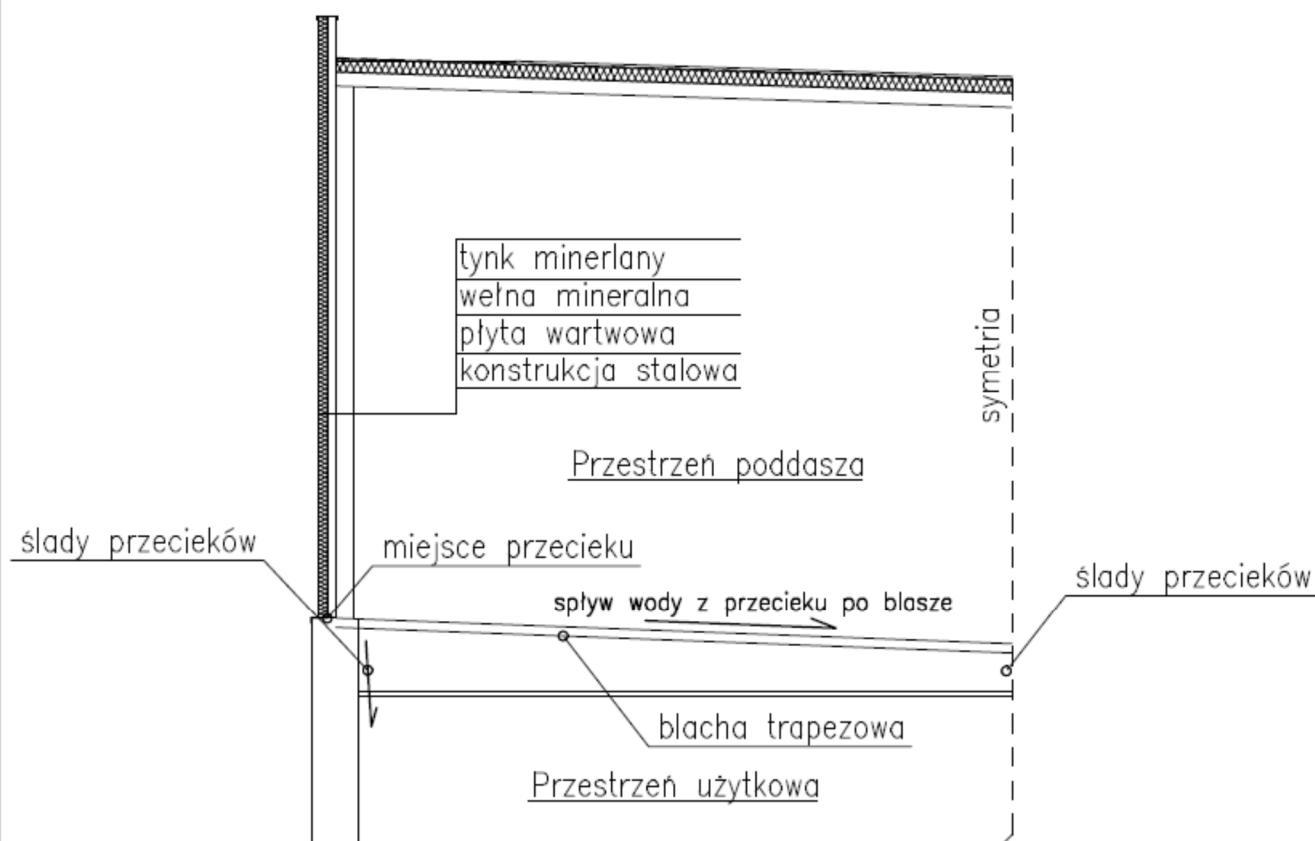
Przekrój przez poddasze

Powstawaniem przecieków do wnętrza budynku są nieszczelności elewacji powyżej gzymsu (fot.5). Elewacja posiada liczne małe rysy, przez które przy silnym lub długotrwałym deszczu dochodzi do przecieku wody (fot. 8). Sytuację pogarsza fakt, że pod tynkiem znajduje się wełna mineralna, która ułatwia migrowanie wody opadowej. Woda opadowa, która przedostała się przez elewację spływa do obróbki blaszanej gzymsu i po niej do wnętrza budynku (wadliwie wykonana obróbka).
